Pożary transformatorów wysokiego napięcia

Abstract. The structure of the high voltage OPI bushing has been presented (Fig. 2). An internal short circuit of the insulator, in some part outside the transformer, causes fire of the insulator. An example of such a fire is given (Fig. 3). Internal short-circuit of the insulator, in the part closed in the transformer tank, causes an explosion in the tank and a fire of the transformer. An example of such a fire is given (Fig. 4). After a fire, the transformer cannot be renovated. (**Block Transformer Fires**).

Keywords: transformer, bushing, fire.

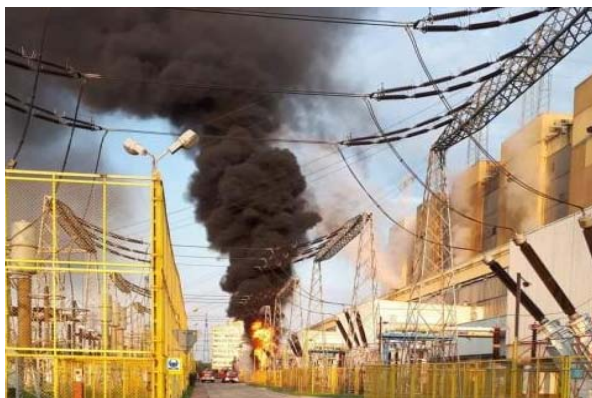
a)

Na rysunku 3 przedstawiono pożar izolatora transformatora blokowego o danych znamionowych: 240 kVA, 420/15,75 kV. Pożar był zainicjowany przez eksplozję izolatora wysokiego napięcia w części zewnętrznej i zapalenie się oleju.

W transformatorze palił się sam izolator (rys. 3a). Oględziny izolatora spalonego pozwoliły ustalić przyczynę i przebieg awarii. Transformator i izolatory przepustowe miały 35 lat. W rdzeniu papierowo – olejowym, w części zewnętrznej izolatora, był pęcherzyk powietrza i w tym miejscu występowały wylądowania niezupełne. Wylądowania te z latami eksploatacji doprowadziły do zwęglenia się papieru i powstanie „gniazda” – rys. 3b. Gniazdo to z czasem powiększało się. Powierzchnie ekwipotencjalne sprowadzają potencjał gniazda pod kołnierz izolatora. Przebicie rdzenia izolatora występuje zawsze pod kołnierzem - rys. 3c i następuje zwarcie izolacji.

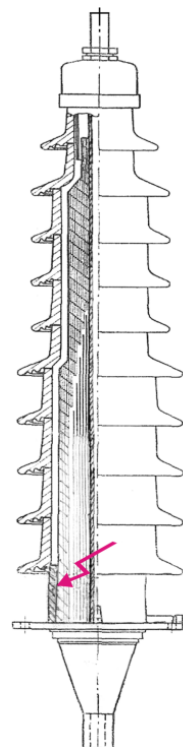
c)

Prąd zwarcia w sposób gwałtowny powoduje wyparowanie oleju i powiększenie ciśnienia pary oleju. Cylinder porcelany ma grubość około 20 mm, ciśnienie pary oleju rozrywa go, w tym przypadku jest to część zewnętrzna cylindra izolatora. Odłamki porcelany są rozrzucone i uszkadzają sąsiednie izolatory. Papier nasycony olejem i pary oleju zapalają się od łuku elektrycznego, izolator pali się. W tym przypadku kadzi transformatora nie rozszczelniła się i olej w kadzi nie zapalił się.

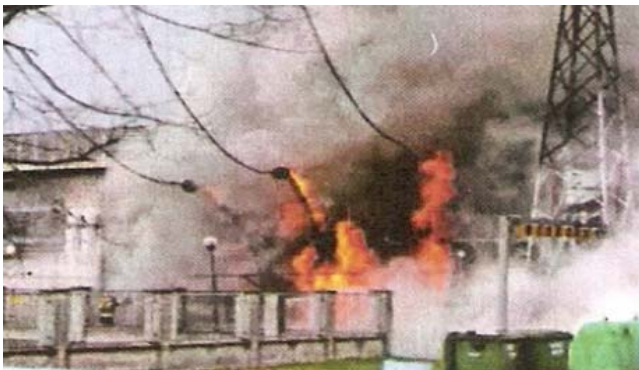
Rys.4. Płonący transformator (zdjęcie otrzymane z Elektrowni)

Na rysunku 4 przedstawiono płonący transformator blokowy o danych znamionowych: 270 kVA, 420/15,75 kV. Układ połączenia uzwojenia YNd.

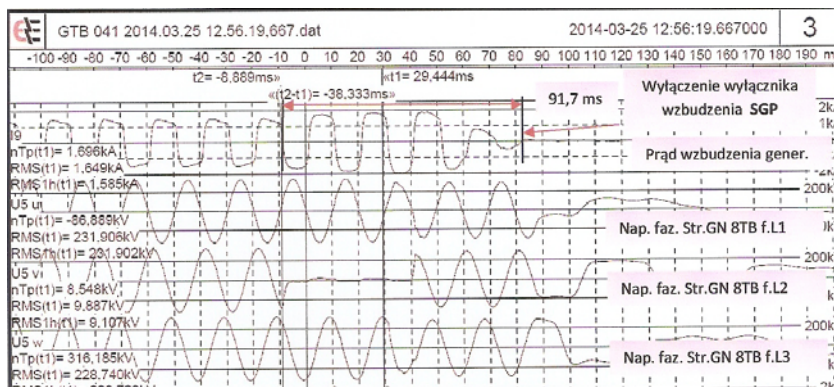
Przebieg napięcia fazy L2 zanika do zera na czas 2,5 okresu i pojawia się ponownie. Dowodzi to, że po czasie około 50 ms wyłącznik blokowy wyłączył blok od linii

Rys.5. Przebiegi prądu wzbudzenia generatora i napięć fazowych L1, L2, L3 w czasie awarii (skan otrzymany z Elektrowni)

Z analizy sygnałów z zabezpieczeń elektrycznych bloku, zarejestrowanych w czasie awarii transformatora, wynika, że początek awarii był związany z zanikiem napięcia w fazie L2 górnego napięcia (420 kV) – rys. 5. Transformator

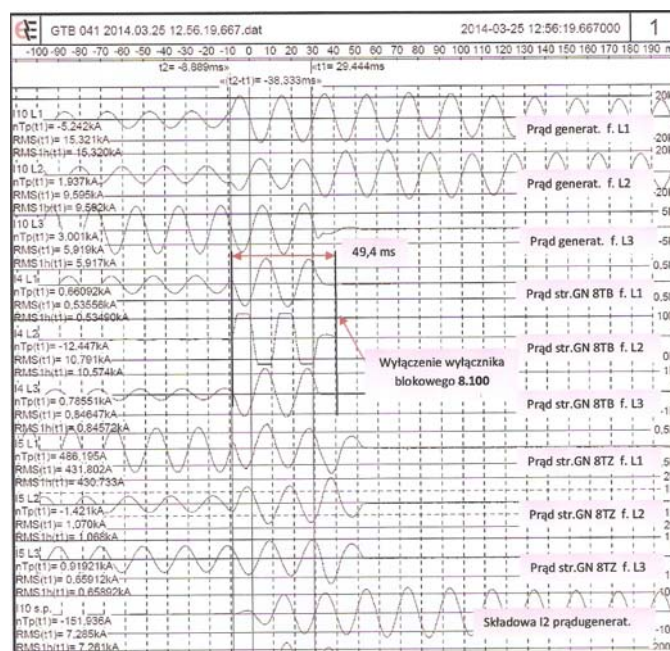
przesyłowej 400 kV. Czas wystąpienia doziemienia i czas wyłączenia bloku potwierdzają także sygnały prądów generatora i prądów po stronie GN transformatora w fazach: L1, L2, L3 oraz składowa symetryczna przeciwna prądu I_2 – rys.6. Zabezpieczenie bloku działało sprawnie, a czas wyłączenia, wynoszący 2,5 okresu napięcia, jest krótki. Między generatorem i transformatorem nie ma wyłącznika. Zwarcie fazy L2 do ziemi wystąpiło wewnątrz transformatora. Zwarcie jednofazowe w transformatorze po stronie GN, z uzwojeniami transformatora połączonymi w układ YNd wymusza dwufazowy prąd zwarcia w generatorze. Dwufazowy prąd zwarcia generatora ma składową symetryczną przeciwną I_2 równą składowej symetrycznej zgodnej I_1 . Wyłączenie prądu wzbudzenia generatora musi nastąpić szybko aby generator nie uległ awarii. W tym przypadku prąd wzbudzenia wyłączono po 91,7 ms – rys.5. Wyłączenie prądu wzbudzenia nie powoduje natychmiastowego zanik strumienia magnetycznego wzbudzenia, który zmniejsza się według funkcji wykładniczej. Tak więc dwufazowy prąd zwarcia płynie dalej, lecz jego amplituda zmniejsza się, widoczne jest to na rys.6, wraz ze spadkiem strumienia magnetycznego wzbudzenia.

Rys.6. Przebiegi prądów generatora i prądów transformatora po stronie GN w fazach: L1, L2, L3 oraz składowa symetryczna przeciwna prądu I_2 (skan otrzymany z Elektrowni)

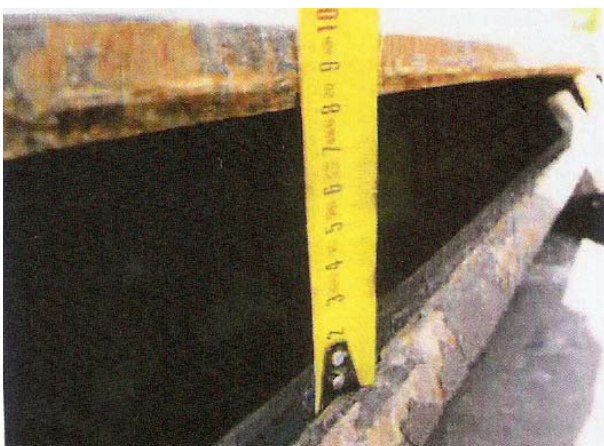
a)

Eksplozja wewnątrz kadzi spowodowała zerwanie śrub mocujących pokrywę z kadzią, wygięcie pokrywy i odkształcenie kadzi. Szczelina między pokrywą a kadzią w miejscu maksymalnym wynosiła 80 mm. Stożkowa tuleja porcelanowa w izolatorze fazy L2 została zniszczona. Odkłamki porcelany izolatora L2 zniszczyły tuleję porcelanową fazy L1 i uszkodziły zewnętrzne warstwy papieru rdzenia izolacyjnego faz L1 i L2. W fazie L3 tuleja porcelanowa została uszkodzenia miejscowo, jednak nie została rozerwana. Pokruszone odłamki porcelany z izolatorów L1 i L2 opadły na dno kadzi. Pożar transformatora oblanego olejem spowodował zniszczenie zewnętrznych talerzowych cylindrów porcelanowych w fazach L1 i L2, które popękały i rozsypały się. Zewnętrzne warstwy papieru rdzenia w fazach L1 i L2 zostały opalone. W fazie L3 cylinder zewnętrzny został osmolony dymem, jednak nie został mechanicznie uszkodzony.

Pomiary rezystancji izolacji uzwojeń i rezystancji izolacji między pakietami blach rdzenia dały wynik negatywny. Uzwojenia i rdzeń transformatora muszą być wymienione na nowe. Kadź transformatora, po eksplozji i pożarze także nie nadaje się do ponownego wykorzystania, potwierdziły to oględziny i pomiary komory kadzi. Transformator zakwalifikowano do złomowania.

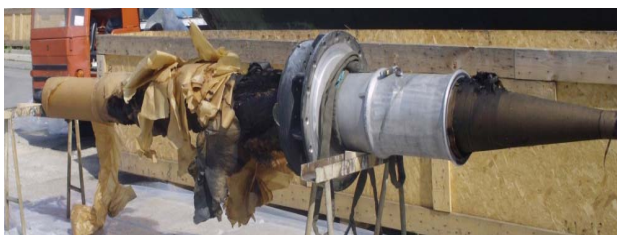
b)

Wyładowania niezupełne w pęcherzyku powietrza rdzenia izolacyjnego spowodowały miejscowe zwęglenie papieru. Zwęglone „gniazdo” z czasem powiększało się i było na tyle duże, że warstwy „zdrowego” papieru zostały przebite. Krater na części wewnętrznej izolacji papierowej wskazuje miejsce zwarcia izolatora (rys. 7b).

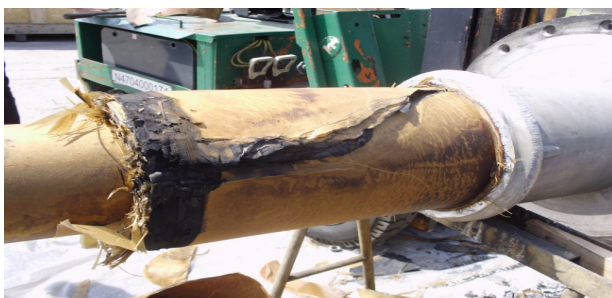
c)

- z upływem czasu następowało zwarcie sąsiednich powierzchni ekwipotencjalnych, powstaje zwęglone „gniazdo”, które zwiera najpierw jedną a z upływem lat kilka warstw papieru,
- poprzez zdrowe warstwy izolacji papierowej płynie prąd upływu pojemnościowy, który jest stosunkowo duży, a między zwartymi powierzchniami ekwipotencjalnymi prąd płynie wzdłuż powierzchni ekwipotencjalnych i przegrzewa je powodując powierzchniowe zwęglone ścieżki,
- przy dostatecznie dużej liczbie zwartych powierzchni ekwipotencjalnych natężenie pola elektrycznego powoduje przebicie izolacji do kotłierza i awarię izolatora.

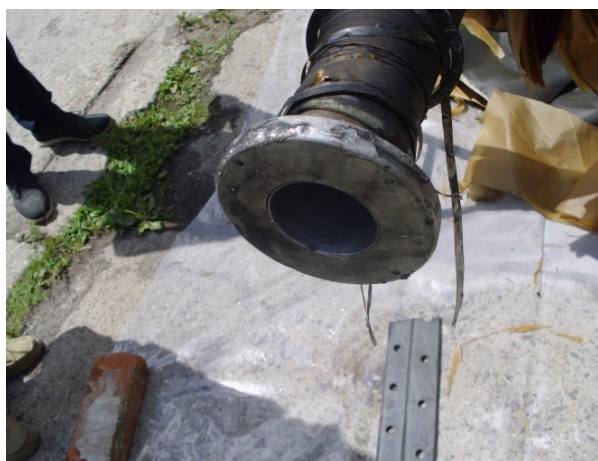
d)

Oględziny zewnętrzne uszkodzonego izolatora fazy L2 wskazywały, że między wyprowadzeniem fazy L2, a pierścieniem aluminiowym izolatora wystąpiło iskrzenie bądź łuk, które zainicjowało eksplozję, gdyż wewnętrzny pierścień aluminiowy izolatora fazy L2 jest opalony (rys. 6d), a wewnętrzna powierzchnia kołnierza jest ciemna od łuku elektrycznego. Ten sam pierścień izolatora fazy L3 ma powierzchnię gładką, nieopaloną. Dowodzi to, że pod izolatorem fazy L2 była największa temperatura, tu było ognisko eksplozji, świadczy o tym powierzchniowe nadtopienia aluminium.

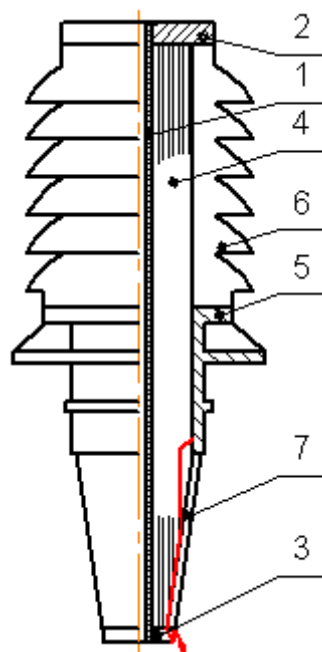
Rys. 8. Kanał przepływu prądu przez rdzeń izolacyjny
