Pożary transformatorów wysokiego napięcia

Abstract. The structure of the high voltage OPI bushing has been presented (Fig. 2). An internal short circuit of the insulator, in some part outside the transformer, causes fire of the insulator. An example of such a fire is given (Fig. 3). Internal short-circuit of the insulator, in the part closed in the transformer tank, causes an explosion in the tank and a fire of the transformer. An example of such a fire is given (Fig. 4). After a fire, the transformer cannot be renovated. (**Block Transformer Fires**).

Keywords: transformer, bushing, fire.

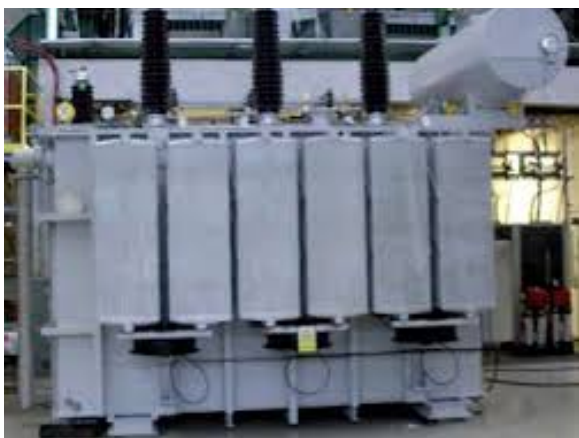
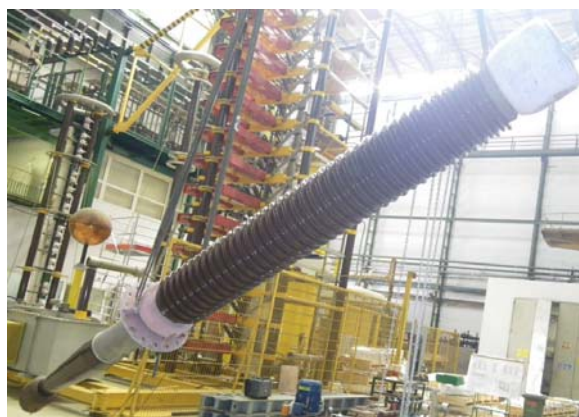
Rys.1. a) Transformator blokowy (zdjęcie Energoserwis SA, obecnie EthosEnergy), b) izolator przepustowy 400 kV typu OPI (zdjęcie własne)

Pożary transformatorów energetycznych inicjują izolatory przepustowe wysokiego napięcia typu OPI. Na rysunku 1 przedstawiono transformator blokowy z izolatorami przepustowymi wysokiego napięcia WN. Na kadzi bądź na pokrywie każdego trójfazowego transformatora WN blokowego i sieciowego są zabudowane trzy izolatory przepustowe WN i trzy izolatory przepustowe średniego napięcia ŚN, może być także izolator czwarty - zerowy.

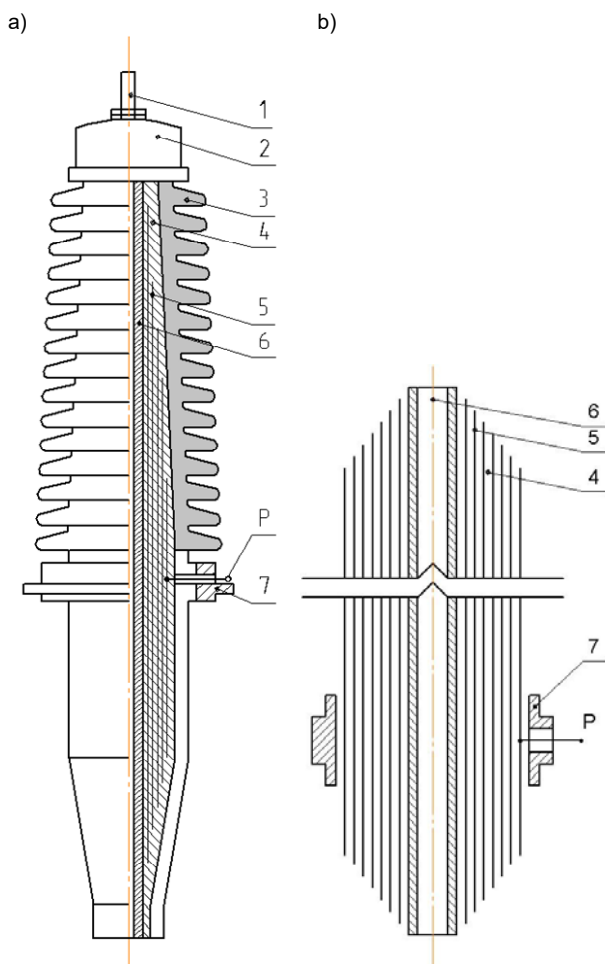
Rys.2. Izolator przepustowy wysokiego napięcia typu OPI: a) widok izolatora, b) rdzeń izolacyjny papierowy nasycony olejem. Oznaczenia:

Na rysunku 2 przedstawiono budowę izolatora przepustowego WN typu OPI (olej-papier-izolator). Izolację główną izolatora OPI stanowi rdzeń papierowy nasączony olejem transformatorowym. Papier izolacyjny jest nawinięty na rurkę metalową i jest umieszczony wewnątrz osłony porcelanowej. Rurka zwykle aluminiowa (czasem miedziana) służy do wyprowadzenia końcówki uzwojenia, tzw. bata. Na górze izolatora jest umieszczony zbiornik z olejem. Olej przenika do warstw papieru, nasycza papier i wypełnia przestrzeń rdzenia między rurką aluminiową i osłoną porcelanową. Rdzeń papierowy jest podzielony na n warstw. Podział ten tworzą powierzchnie ekwipotencjalne. Powierzchnie ekwipotencjalne wykonane są z folii aluminiowej. Powierzchnie ekwipotencjalne wyrównują rozkład natężenia pola elektrycznego w rdzeniu papierowym. Liczba warstw n w rdzeniu izolacyjnym zależy od napięcia izolatora. Przykładowe ilości warstw podano w tabeli 1. Na osłonie porcelanowej jest umieszczony kołnierz mocujący izolator do kadzi transformatora. Kołnierz, zwykle żeliwny, dzieli izolator na część zewnętrzną i wewnętrzną. Część zewnątrz ma talerze, które chronią izolator przed zwarcie powierzchniowym w czasie deszczu. Talerze są pokryte szkliwem lub teflonem i zabezpieczą izolator przed zabrudzeniem. Część wewnątrz umieszczona w kadzi transformatora jest gładka. Bezpośrednio za kołnierzem na części cylindrycznej jest umieszczony przekładnik prądowy. Rdzeń papierowy na obydwóch końcach ma kształt ściętego stożka - rys. 2b. Z pierwszej powierzchni ekwipotencjalnej, przylegającej do osłony porcelanowej, jest wyprowadzony punkt pomiarowy P (w energetyce jest oznaczany symbolem II). Punkt P jest wykorzystywany w badaniach diagnostycznych on-line izolatora przepustowego.

Izolator przepustowy typu OPI o napięciu znamionowym 400 kV ma kilka metrów długości i waży około 1200 kg.
